# ETUDE GEOTECHNIQUE DE LA PARCELLE A AMENAGER

### Extension du cimetière communal

Parcelle AW 80  
Section Le Bourg  
Commune de Petit-Canal

### Etude géotechnique préalable Phase principes généraux de construction

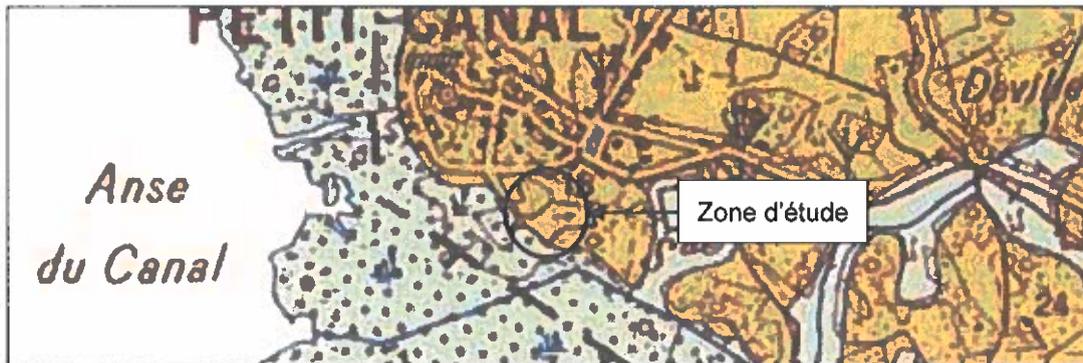
Figure n°2 : extrait de la carte géologique de la Grande-Terre (source : BRGM).

D'après la carte géologique de la Grande-Terre au 1/50 000<sup>e</sup> éditée par le BRGM, le substratum de la zone d'étude est constitué par des calcaires à polypiers datant du Pléistocène inférieur. Il est noté **IVi** sur la carte.

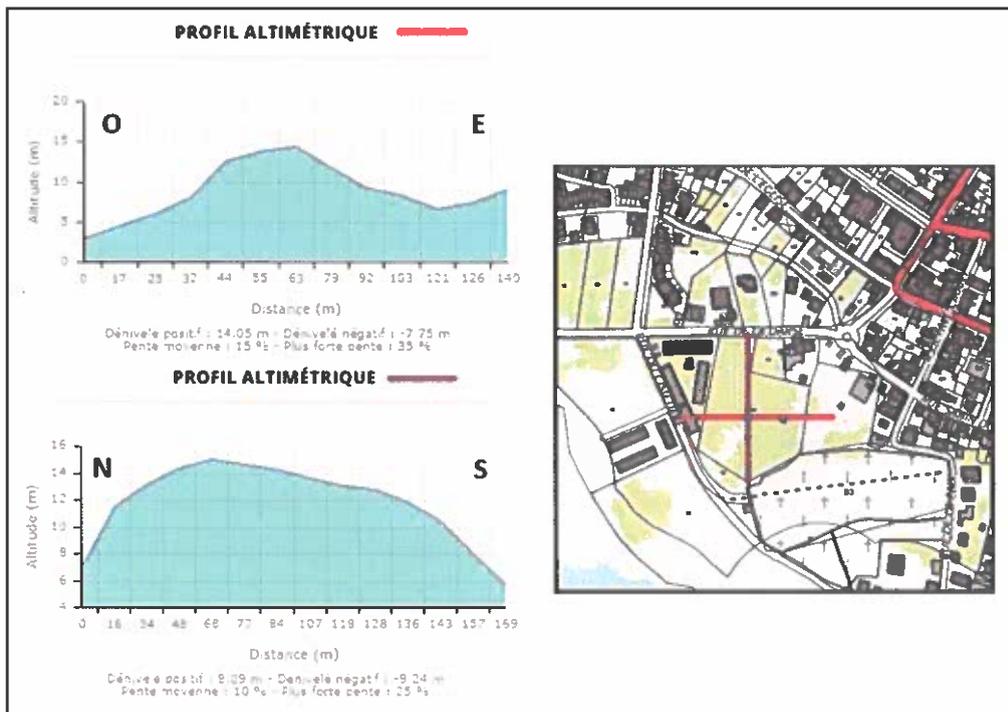
Figure n°3 : profils altimétriques (source : Géoportail).

La zone d'étude représente la totalité d'un petit morne. Le sommet du morne est approximativement situé au milieu de la parcelle.

Les profils altimétriques nord/sud et ouest/est sont présentés ci-dessous.

La parcelle représente un petit morne calcaire. A l'est, les terrains sont inclinés à 13° au maximum vers l'est. A l'ouest, les terrains sont inclinés à 18° au maximum vers l'ouest. Au nord et au sud, les terrains sont inclinés à 10° au maximum.

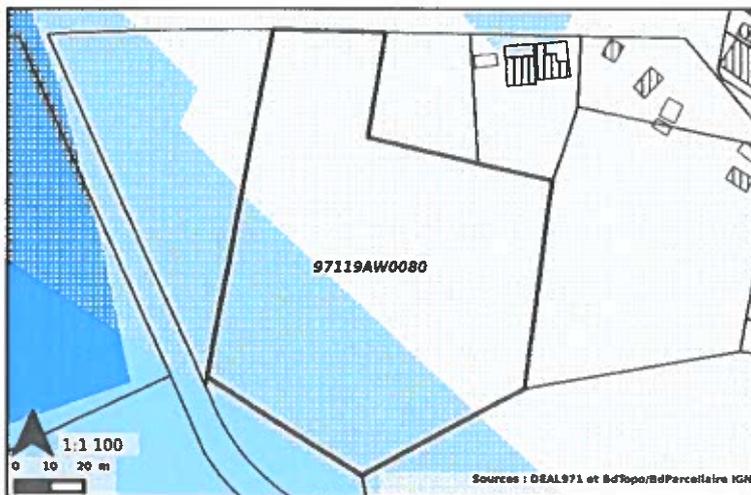
Figure n°4 : extrait du PZR du PPRn de la commune.

La parcelle à l'étude se situe en zones bleue et blanche (aléa fort de liquéfaction) de l'actuel Plan de Zonage Réglementaire (PZR) du Plan de Prévention des Risques naturels (PPRn) de la commune. Elle est également concernée par les aléas sismique et cyclonique, qui affectent tout le département de la Guadeloupe.

La partie sud-ouest de la parcelle est concernée par un aléa fort de liquéfaction.

La partie sud-ouest de la parcelle est située en aléa fort de liquéfaction sur le Plan de Zonage Réglementaire de la commune de Petit-Canal.

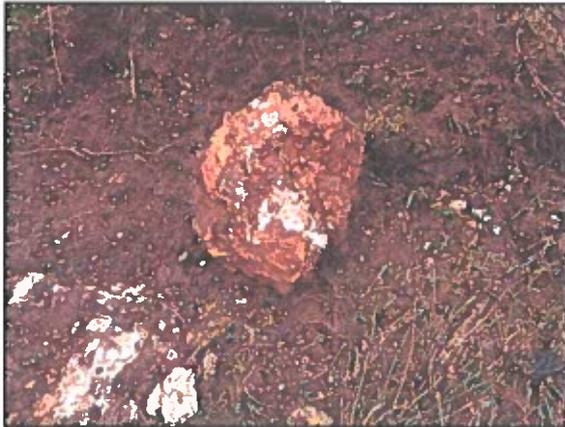
Photo n°1 : vue d'un bloc isolé.

Quelques blocs calcaires de taille pluridécimétrique sont libres et potentiellement instables, notamment en cas de séisme.

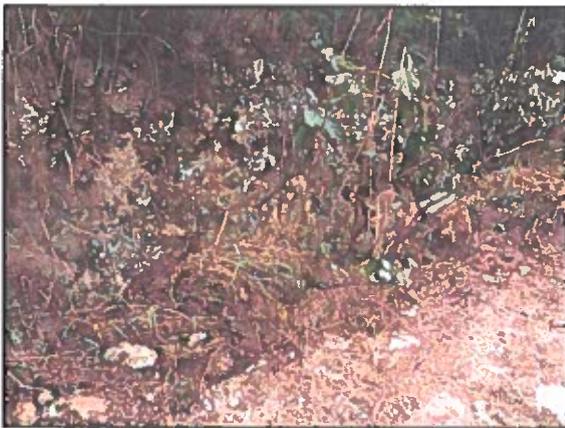
Photo n°3 : vue du talus situé vers le centre de la parcelle.

Un deuxième talus de décaissement est présent vers le centre de la parcelle. Il est subvertical et mesure environ 2,1 m au maximum. Le calcaire est fracturé et quelques blocs sont libres et potentiellement instables.

Le substratum calcaire est visible, sous une couche de faible épaisseur de terre végétale, dans ces deux talus.

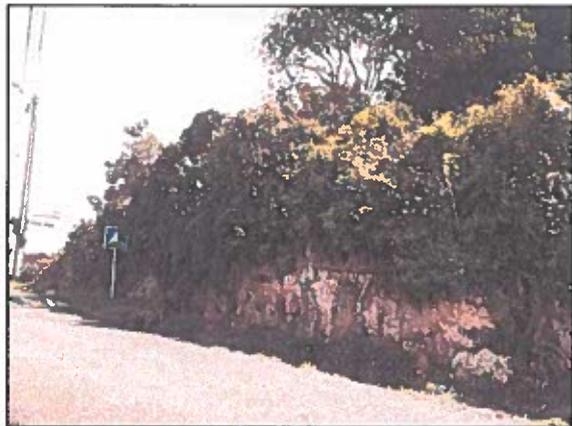
Photo n°4 : vue du talus situé en bordure de la route de la Darse.

Un talus de décaissement est présent en bordure nord de la parcelle, le long de la rue de la Darse. Il est subvertical et mesure environ 2,0 m au maximum.

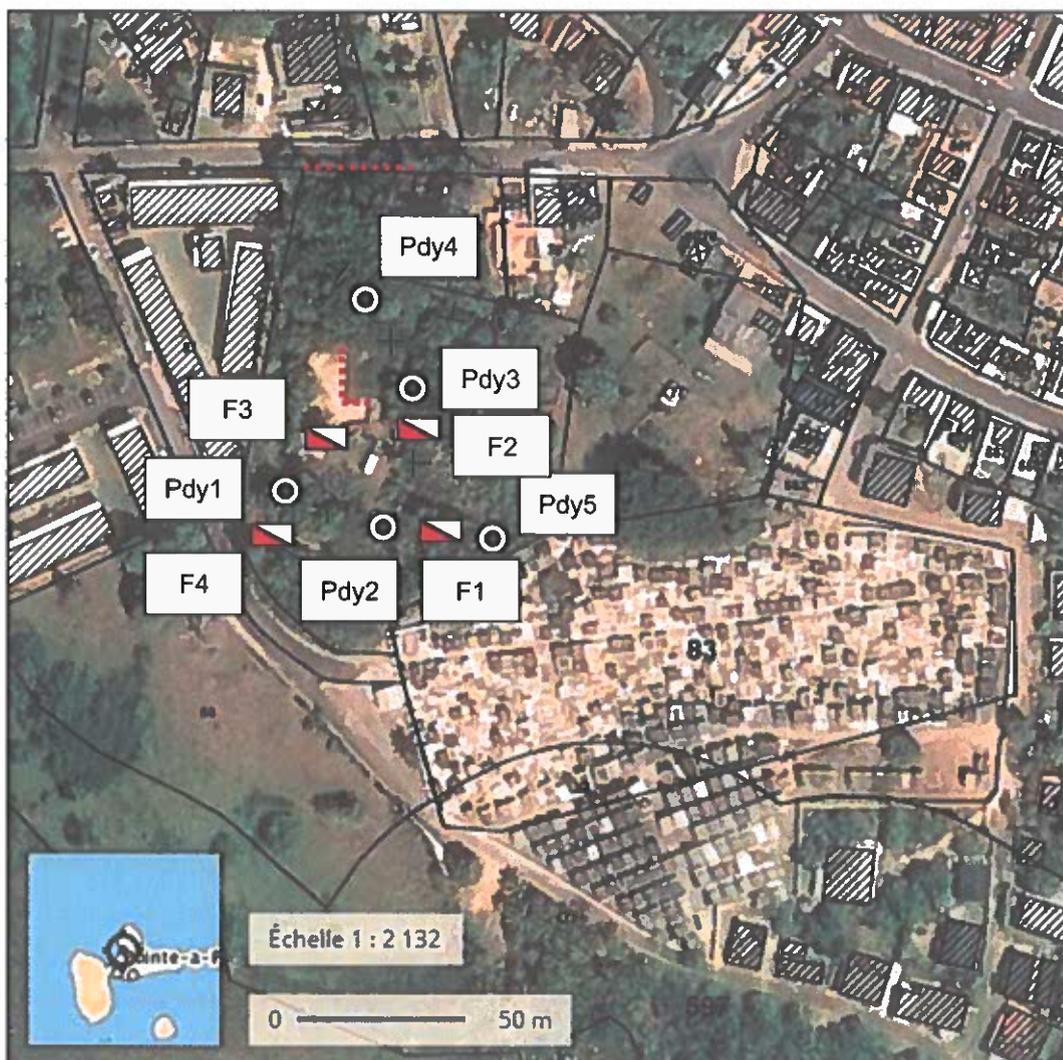
# PLAN D'IMPLANTATION DES RECONNAISSANCES

- Observations géologiques de surface et levés topographiques sommaires ;
- 5 sondages au pénétromètre dynamique très lourd, notés Pdy1 à Pdy5 ;
- 4 fouilles de reconnaissance à la minipelle, notées F1 à F4.

Les sondages sont localisés sur le plan d'implantation des reconnaissances joint en annexe, avec les procès verbaux et les comptes-rendus des sondages réalisés lors de cette étude.

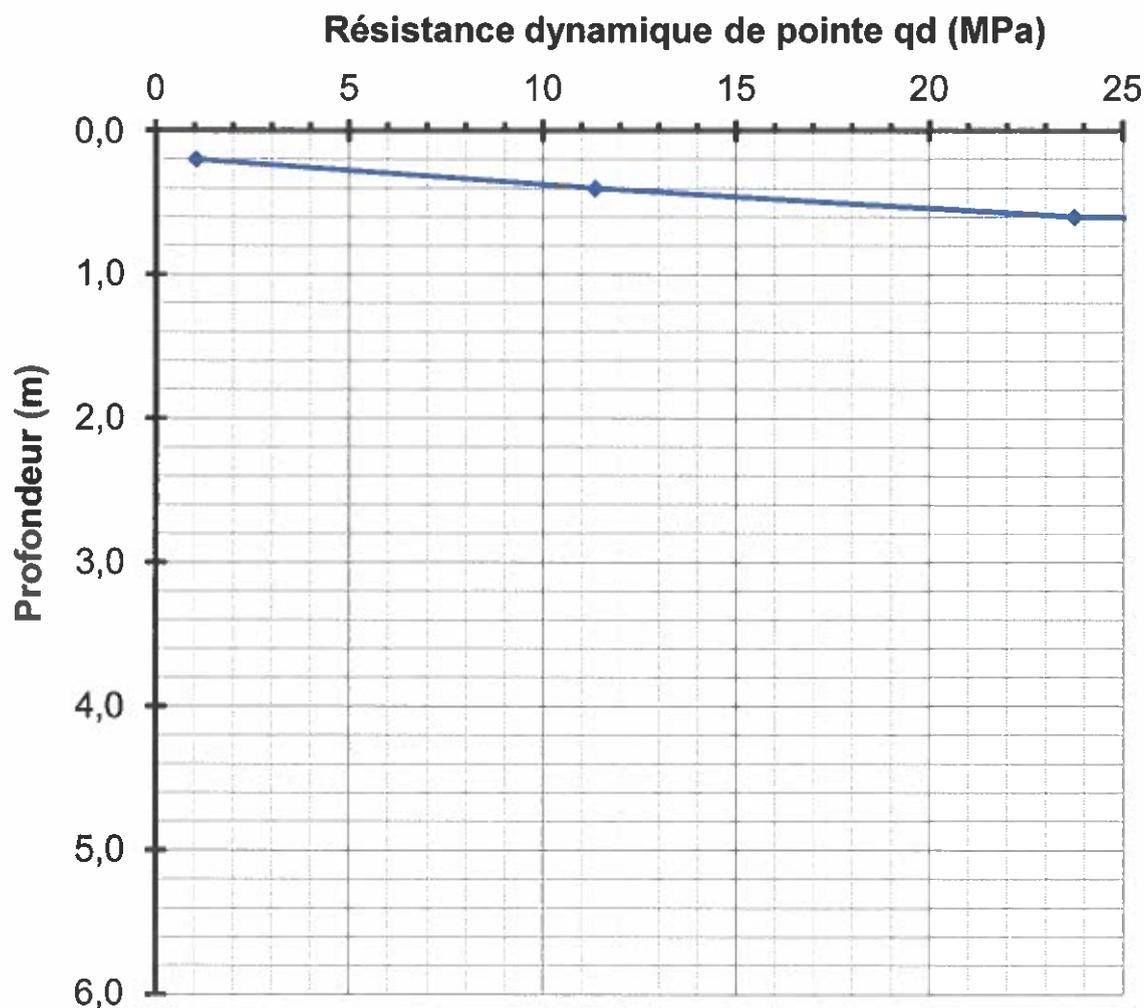
**PROCES VERBAL  
PENETROMETRE DYNAMIQUE TRES LOURD  
NF EN ISO 22476-2**

<b>Client :</b> Commune de Petit-Canal	<b>Sondage :</b> Pdy1
<b>Affaire n° :</b> 2018/G5/971/2070	<b>Date d'intervention :</b> 09/11/2018
<b>Site :</b> Le Bourg, Petit-Canal	<b>Venue d'eau :</b> Aucune
<b>Parcelle :</b> AW 80	<b>Profondeur atteinte :</b> 0,8 m/TN
<b>Projet :</b> Extension du cimetière communal	<b>Opérateur :</b> Patrick MAROUDE-SAMINADIN

**Observations :**  
Arrêt du sondage par refus mécanique

Profondeur (m/TN)				
	Description	Pdy1	Pdy2	Pdy3	Pdy4	Pdy5
TV	Terre végétale	0,0 à 0,2	-	0,0 à 0,2	0,0 à 0,2	0,0 à 0,2
H1	Substratum calcaire peu altéré	0,2 à 0,8	0,0 à 0,4	0,2 à 0,4	0,2 à 0,4	0,2 à 0,4
Arrêt (R : refus - V : volontaire)		0,8 R	0,4 R	0,4 R	0,4 R	0,4 R

qd (MPa)				
	Description	Pdy1	Pdy2	Pdy3	Pdy4	Pdy5
<b>H1</b>	Substratum calcaire peu altéré	11,4 à 23,8 moy > 20,0	8,6 à > 20,0 moy > 20,0	> 20,0	> 20,0	20,0

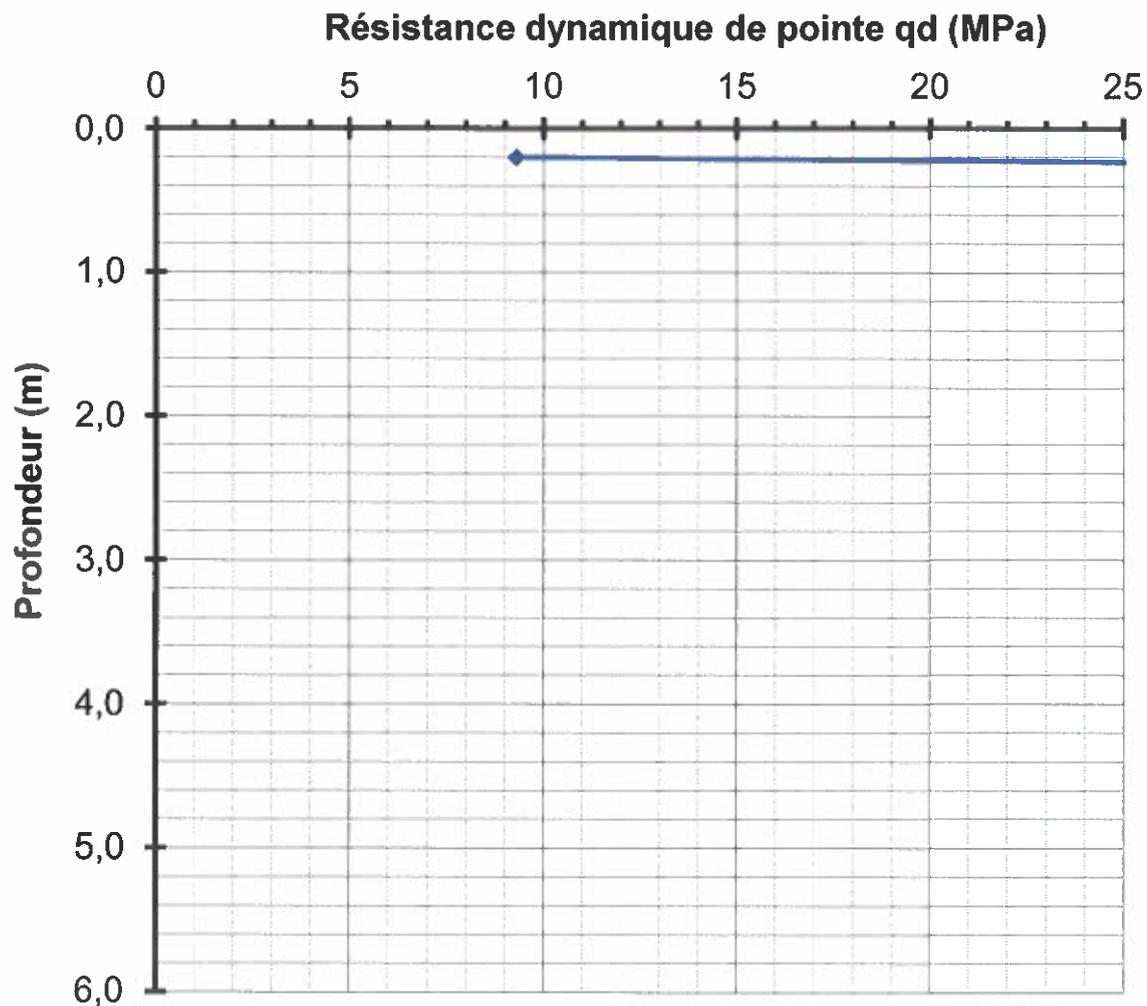
**PROCES VERBAL  
PENETROMETRE DYNAMIQUE TRES LOURD  
NF EN ISO 22476-2**

<b>Client :</b> Commune de Petit-Canal	<b>Sondage :</b> Pdy2
<b>Affaire n° :</b> 2018/G5/971/2070	<b>Date d'intervention :</b> 09/11/2018
<b>Site :</b> Le Bourg, Petit-Canal	<b>Venue d'eau :</b> Aucune
<b>Parcelle :</b> AW 80	<b>Profondeur atteinte :</b> 0,4 m/TN
<b>Projet :</b> Extension du cimetière communal	<b>Opérateur :</b> Patrick MAROUDE-SAMINADIN

**Observations :**  
Arrêt du sondage par refus mécanique

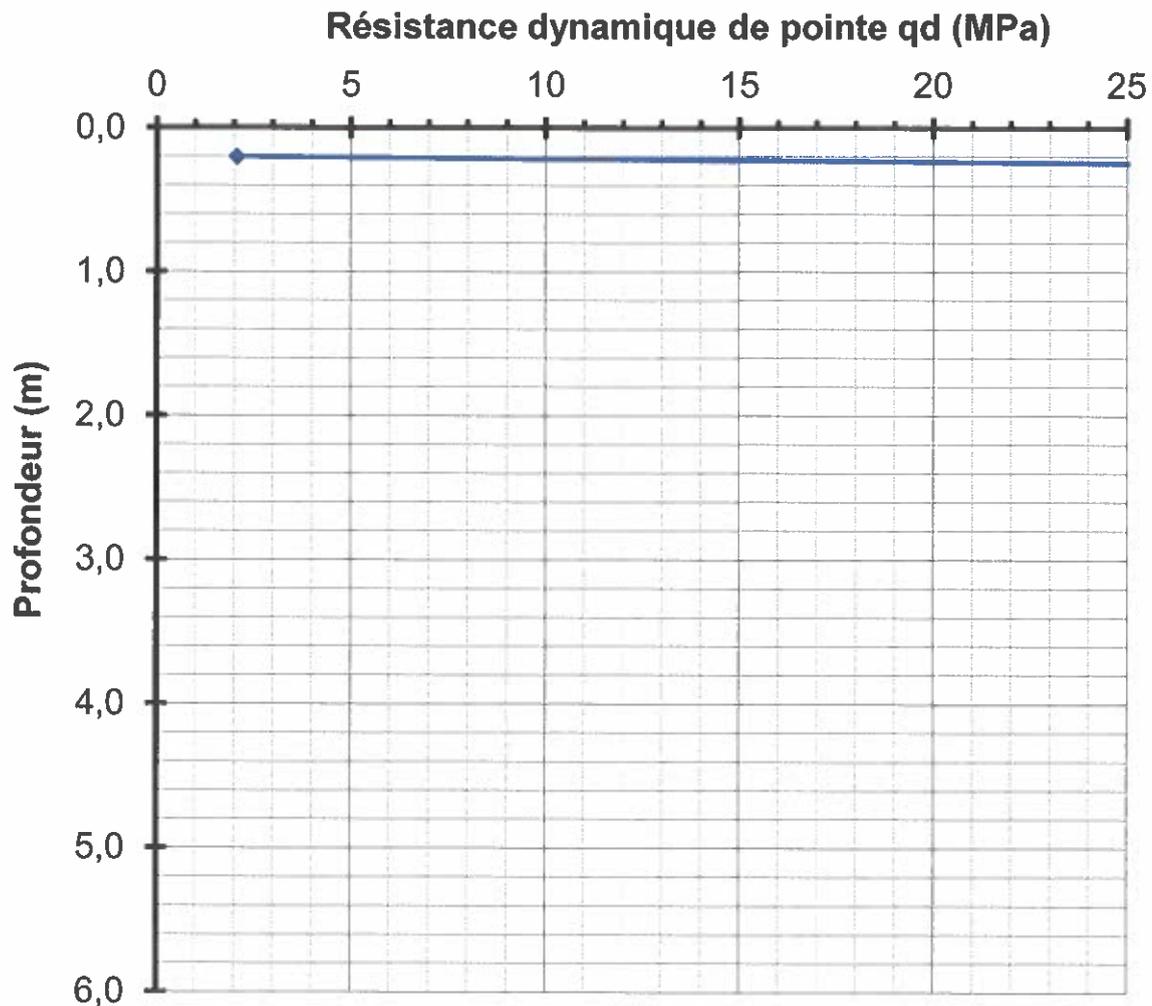
**PROCES VERBAL  
PENETROMETRE DYNAMIQUE TRES LOURD  
NF EN ISO 22476-2**

<b>Client :</b> Commune de Petit-Canal	<b>Sondage :</b> Pdy3
<b>Affaire n° :</b> 2018/G5/971/2070	<b>Date d'intervention :</b> 09/11/2018
<b>Site :</b> Le Bourg, Petit-Canal	<b>Venue d'eau :</b> Aucune
<b>Parcelle :</b> AW 80	<b>Profondeur atteinte :</b> 0,4 m/TN
<b>Projet :</b> Extension du cimetière communal	<b>Opérateur :</b> Patrick MAROUDE-SAMINADIN

**Observations :**  
Arrêt du sondage par refus mécanique

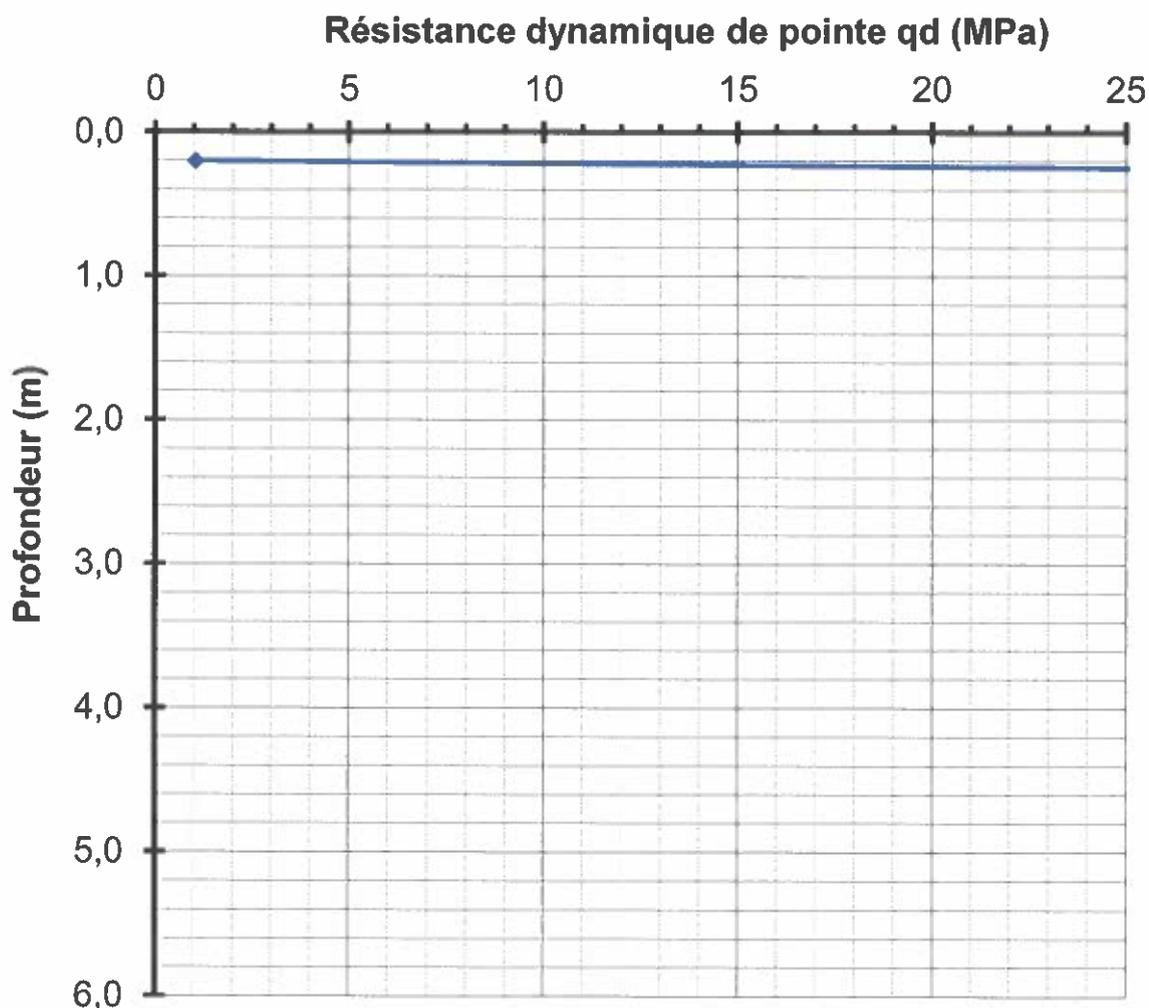
**PROCES VERBAL  
PENETROMETRE DYNAMIQUE TRES LOURD  
NF EN ISO 22476-2**

<b>Client :</b> Commune de Petit-Canal	<b>Sondage :</b> Pdy4
<b>Affaire n° :</b> 2018/G5/971/2070	<b>Date d'intervention :</b> 09/11/2018
<b>Site :</b> Le Bourg, Petit-Canal	<b>Venue d'eau :</b> Aucune
<b>Parcelle :</b> AW 80	<b>Profondeur atteinte :</b> 0,4 m/TN
<b>Projet :</b> Extension du cimetière communal	<b>Opérateur :</b> Patrick MAROUDE-SAMINADIN

**Observations :**  
Arrêt du sondage par refus mécanique

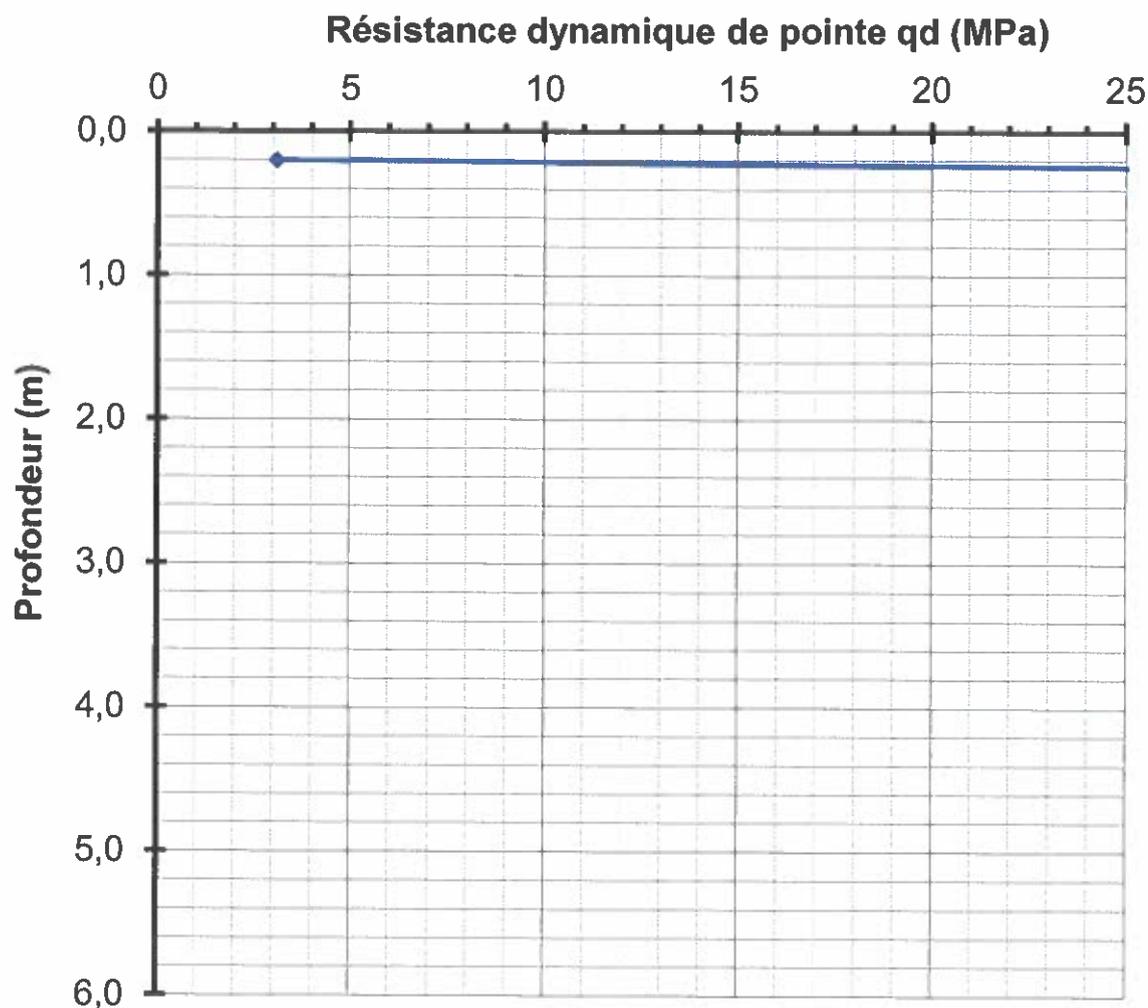
**PROCES VERBAL  
PENETROMETRE DYNAMIQUE TRES LOURD  
NF EN ISO 22476-2**

<b>Client :</b> Commune de Petit-Canal	<b>Sondage :</b> Pdy5
<b>Affaire n° :</b> 2018/G5/971/2070	<b>Date d'intervention :</b> 09/11/2018
<b>Site :</b> Le Bourg, Petit-Canal	<b>Venue d'eau :</b> Aucune
<b>Parcelle :</b> AW 80	<b>Profondeur atteinte :</b> 0,4 m/TN
<b>Projet :</b> Extension du cimetière communal	<b>Opérateur :</b> Patrick MAROUDE-SAMINADIN

**Observations :**  
Arrêt du sondage par refus mécanique

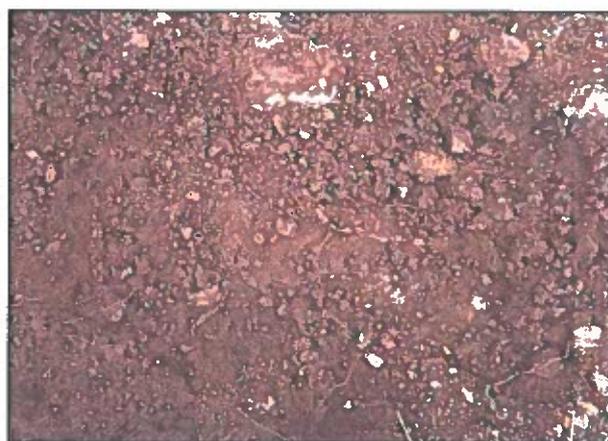
**PROCES VERBAL  
FOUILLE DE RECONNAISSANCE  
A LA MINIPELLE**

Profondeur (m/TN)	LOG	Nature du sol	Niveau d'eau
0,1	TV	Terre végétale	/
0,2	H1	Substratum calcaire peu altéré

<b>Observations :</b> Arrêt du sondage par refus mécanique Aucune venue d'eau Tenue des parois moyenne	<b>Visa :</b> Hubert MIESCH  <b>Date :</b> 12/11/2018
---	---

Profondeur (m/TN)			
	Description	F1	F2	F3	F4
<b>R</b>	Remblais de terre végétale et d'argiles à rognons calcaires	-	-	0,0 à 0,5	-
<b>TV</b>	Terre végétale	0,0 à 0,1	0,0 à 0,1	-	0,0 à 0,4
<b>H1</b>	Substratum calcaire peu altéré	0,1 à 0,2	0,1 à 0,2	0,5 à 0,6	0,4 à 0,6
Arrêt (R : refus - V : volontaire)		0,2 R	0,2 R	0,6 R	0,6 R

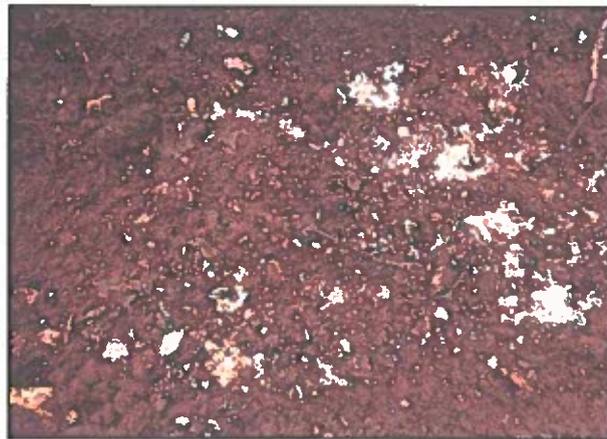
**PROCES VERBAL  
FOUILLE DE RECONNAISSANCE  
A LA MINIPELLE**

Profondeur (m/TN)	LOG	Nature du sol	Niveau d'eau
0,1	TV	Terre végétale	/
0,2	H1	Substratum calcaire peu altéré

<b>Observations :</b> Arrêt du sondage par refus mécanique Aucune venue d'eau Tenue des parois moyenne	<b>Visa :</b> Hubert MIESCH  <b>Date :</b> 12/11/2018
---	---

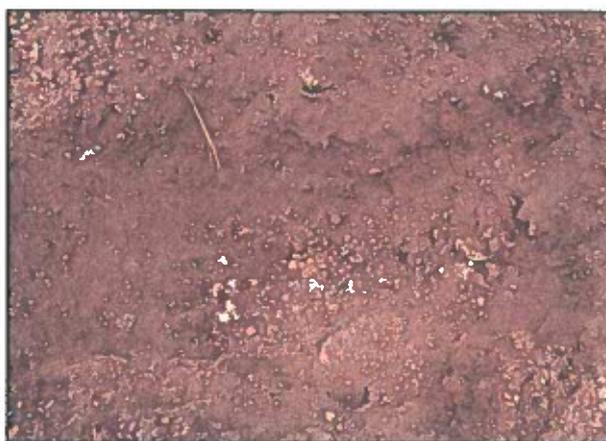
**PROCES VERBAL  
FOUILLE DE RECONNAISSANCE  
A LA MINIPELLE**

Profondeur (m/TN)	LOG	Nature du sol	Niveau d'eau
0,5	R	Mélange de terre végétale et de remblais d'argile à rognons calcaires	/
0,6	H1	Substratum calcaire peu altéré

<b>Observations :</b> Arrêt du sondage par refus mécanique Aucune venue d'eau Tenue des parois moyenne	<b>Visa :</b> Hubert MIESCH  <b>Date :</b> 12/11/2018
---	---

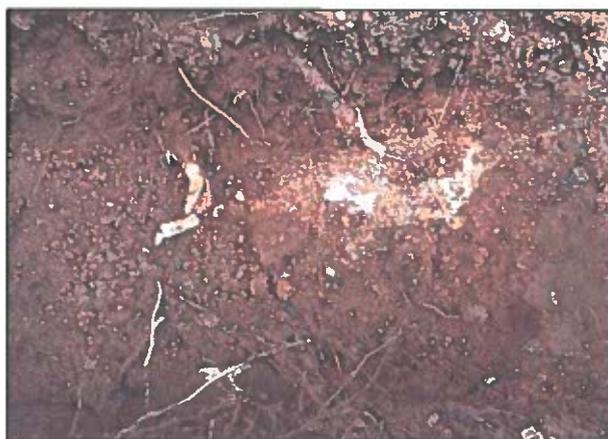
**PROCES VERBAL  
FOUILLE DE RECONNAISSANCE  
A LA MINIPELLE**

Profondeur (m/TN)	LOG	Nature du sol	Niveau d'eau
0,4	TV	Terre végétale	/
0,6	H1	Substratum calcaire peu altéré

<b>Observations :</b> Arrêt du sondage par refus mécanique Aucune venue d'eau Tenue des parois moyenne	<b>Visa :</b> Hubert MIESCH <b>Date :</b> 12/11/2018
---	---
